TEKNİK BÜLTEN

İç Ortam Isı Değişirici Korozyonu Sektör Araştırma Raporu

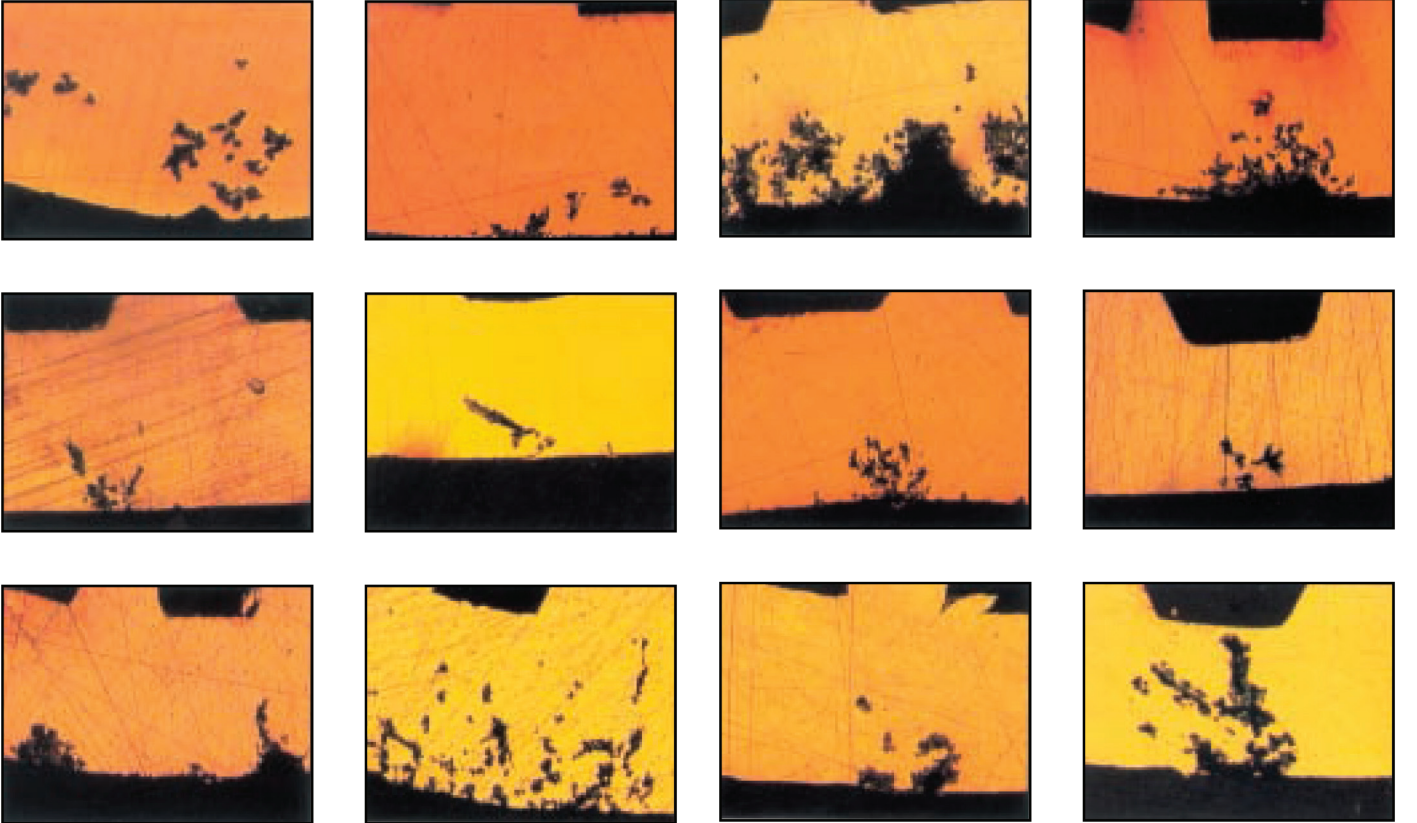
Kanatçık Kaçakları - Karıncalanma Tipi Korozyon

Sağdaki fotoğraflarda, "karıncalanma (formicary) tipi

korozyon" nedeniyle arızalanan bataryalardan alınan büyütülmüş boru kesitleri gösterilmiştir.

Korozyonun bakır borunun dış yüzeyinden iç yüzeyine doğru ilerlediği, boru delinene kadar aşındırdığı, bunun sonucu borudan dışarıya soğutkan sızıntısının olduğu görülebilir.¹

Korozyonun oluşum sürecindeki farklılıklar nedeniyle bazı fotoğraflardaki aşınma diğerlerinden daha az gibi görülebilir.

Ancak süreç içinde, tüm bu örnek borularda, boru boyunca oluşan korozyon bu noktalardan sızıntıya neden olmuştur.

Tüm bataryalar, bu tür bir hatanın karakteristik olarak oluşma süresi sonunda arızalanmıştır.

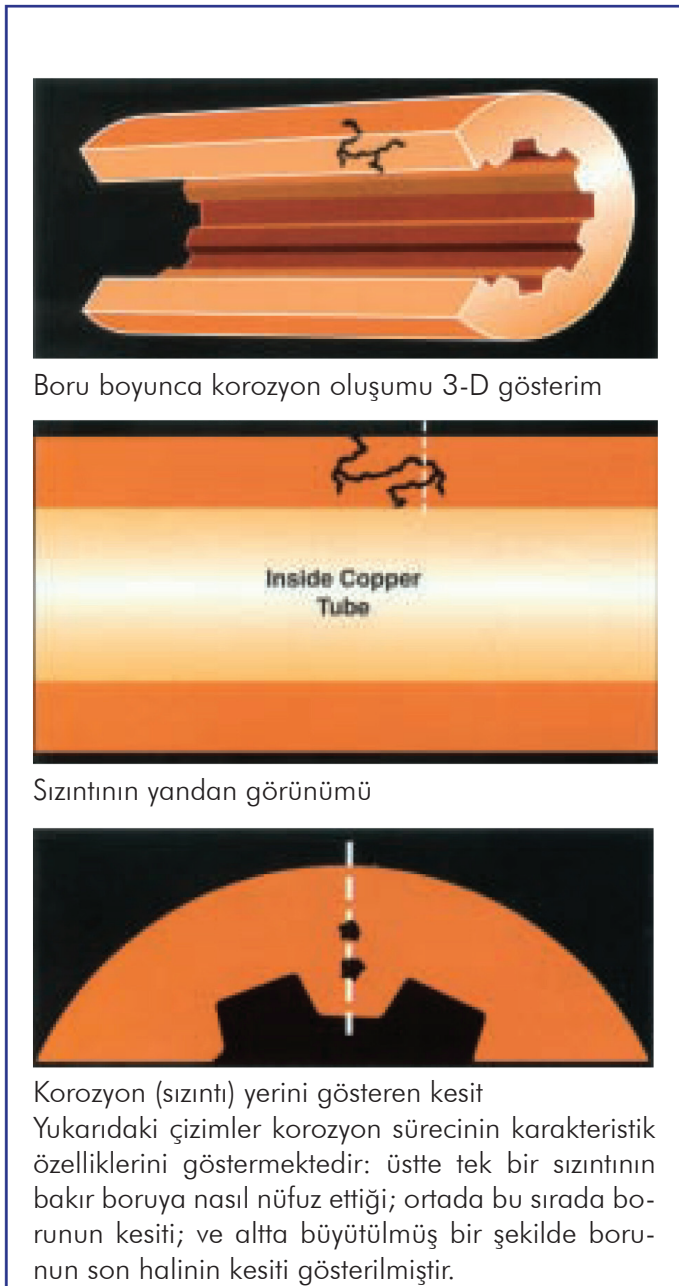
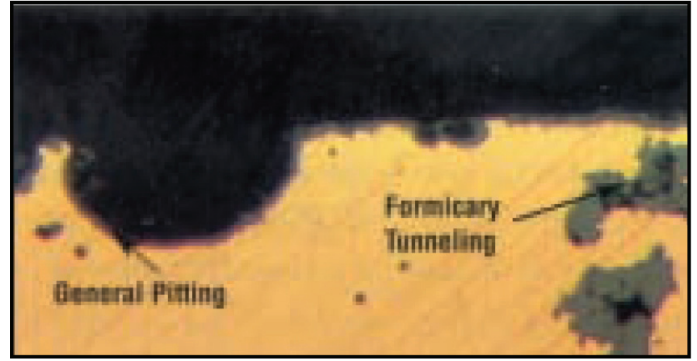
Şekil 1 Genel Çukurlaşma ve Karıncalanma Tipi Korozyon

Genel çukurlaşma korozyonu bakır boruya agresif anyon saldırısı nedeniyle oluşur.

Bakır bol miktarda katyon içerir. Isırık işaretlerini andıran büyük çukurlar, genel çukurlaşmanın oluştuğunu gösterir.

Bu çukurlar genellikle insan gözü ile de görülür.

Klorürler, genel çukurlaşmaya neden olan agresif anyonların bilinen en yaygın kaynağıdır.

Eğer çok sayıda korozyona neden olan madde bulunuyorsa, sonuç olarak Şekil 1 (sayfa 3) gibi, hem genel çukurlaşma, hem de karınçalanma tipi korozyondan oluşan çok sayıda belirti görülür.

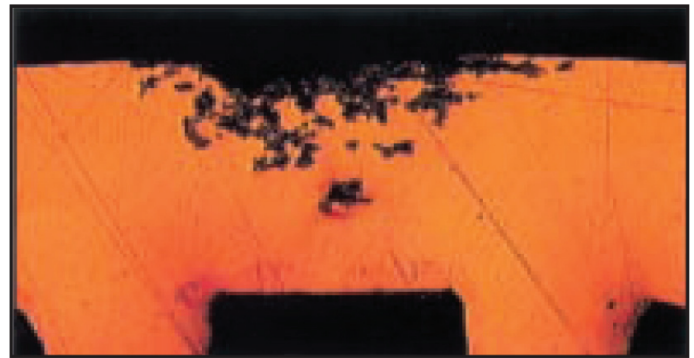
Şekil 2. Karıncalanma Tipi Korozyon Nedeniyle Oluşan Tüneller

Karıncalanma tipi korozyon ise bakır borunun yüzeyinde insan gözüyle görülmeyecek şekilde, çok ince iğne deliği benzeri sızıntılar şeklinde oluşur.

Mikroskop altında inceleme yapıldığında, karıncalanma tipi korozyon çukurları bakır boru boyunca birbirine bağlanmış bir tünel yapısı gösterirler, "karınca yuvası" tanımlaması bu özelliğinden gelmektedir. Korozyonu yaratan ajanlar ise organik asitlerdir.

Uçucu organik bileşenler (VOC) olan organik asitlerin, hem batarya uygulamasında hem de batarya koruma ortamında, birçok muhtemel kaynağı bulunmaktadır. En sık görülen organik asitler, formik ve asetik asitlerdir. Rutubet altında formaldehit formik asite ve sonra da format şekline dönüşebilir. Asetik asit, suda asetata dönüşür. Tüm bu bileşenler bakır için agresif ve karınca yuvası tipi korozyona neden olur.

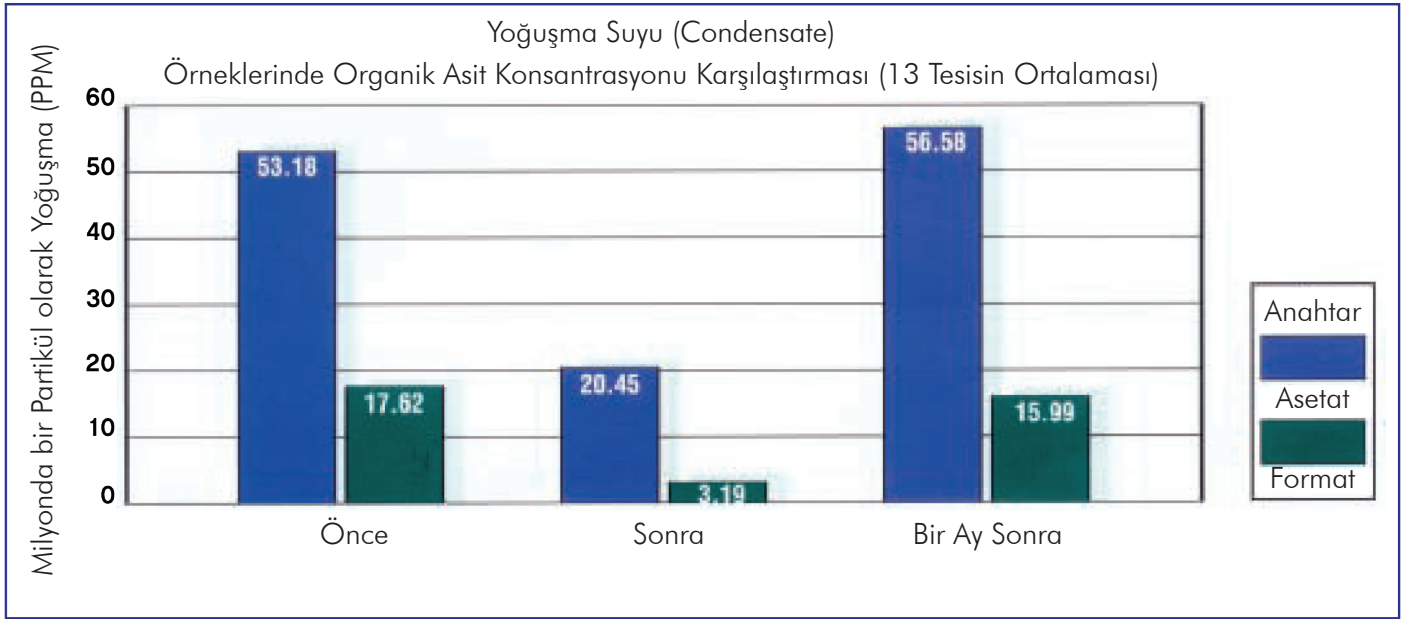
Aşağıdaki tablo Houston, Mobile, St. Louis, Indianapolis ve Memphis bölgelerinde bulunan 13 yerden alınan örneklerde bulunan ortalama asetat ve format seviyelerini göstermektedir.

Batarya değişiminden önce tüm seviyeler yükselmiştir. Yeni batarya takıldığında hemen yoğuşuk su örneği alındığında, seviyeler büyük bir düşüş göstermiştir.

Son olarak, kısa bir çalışma süresinden sonra, seviyeler önceki yüksek değerlere çıkmıştır.

Bu ölçümler aynı zamanda korozyona neden olan maddelerin yeni takılan bataryalara bağlı olmadığını bir göstergesidir, çünkü yeni bataryalardan hemen alınan yoğuşma suyunda asetat ve format seviyeleri düşüktür.

Batarya takıldıktan bir süre sonra, bu maddelerin seviyeleri bataryanın kullanıldığı ortama bağlı olarak yeniden önceki seviyelerine yükselmektedir.

ID değişimine göre (önce, sonra, bir ay sonra) yoğuşmadaki değişim
