TEKNİK BÜLTEN

Dalgıç Pompa Sistemlerinin Değişim veya Onarımında Karar Süreci

E.Cüneyt BULCA - Alarko Carrier Su Basınçlandırma Sistem ve Ürünleri Ürün Müdürü

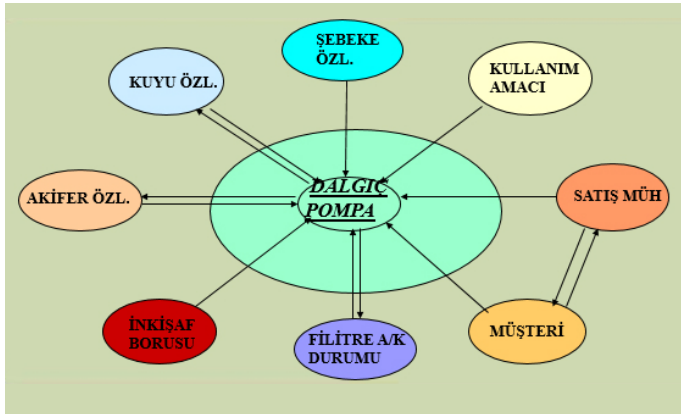
Şekil-2 : Dalgıç Pompa Sistemi Etkileşim Şeması (Etkileşim Faktörleri)

Dalgıç pompalar şekil-2 de gösterildiği gibi bir çok faktörle doğrudan etkileşim halindedir. Bu faktörlerden biri veya birkaçı hatalı olduğunda dalgıç pompalar arızalanmadan önce kontrol cihazlarında izlenebilen hata sinyalleri üretirler. Bu gibi durumlarda pompa izlenmiyor ve gerekli önlem alınmıyorsa arıza kaçınılmaz olacaktır.

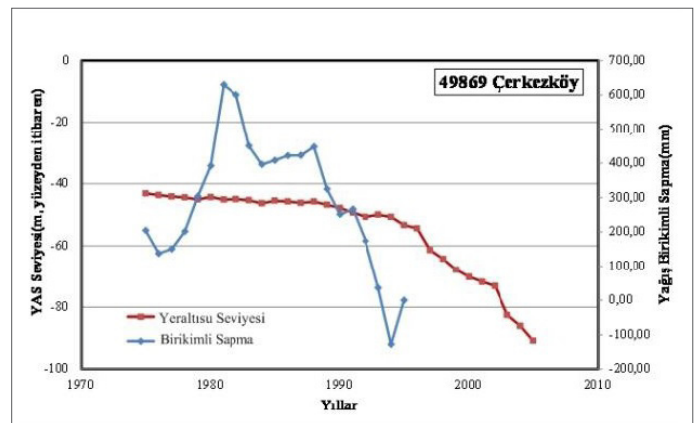
Grafik-1: Çerkezköy 49869 nolu Rasat Kuyu Verileri- YAS Seviye Değişimi

Gratik-1 den görüleceği üzere 2002 yılında 70 mt olan yeraltısuyu seviyesi, 2006 yılında 92 mt ye kadar düşmüştür. Bu düşüm bölge için anormal sayılabilecek bir düşümdür. Bu düşüme bölgede sayıca fazla olan ve proseslerinde girdi olarak yeraltısuyu kullanan işletmelerin ve bölgede kaçak açılan kuyuların neden olduğu aşıkardır. Sonuç olarak kontrolsüz ve aşırı kullanım sonucu 5 Kasım 2009 tarihli resmi gazete ilanı ile Çerkezköyün de dahil olduğu Çorlu 1-1 sahası işletmeye kapatılmıştır.

Yukarıdaki formül kullanıldığında h₂ 119 mt olarak hesaplanır yani dinamik seviye 119 - 92 = 27 mt daha artmıştır. Peki bu artışın dalgıç pompa için anlamı ne olacaktır?
