TEKNİK BÜLTEN

Dalgıç Pompa Sistemlerinin Değişim veya Onarımında Karar Süreci

E.Cüneyt BULCA - Alarko Carrier Su Basınçlandırma Sistem ve Ürünleri Ürün Müdürü

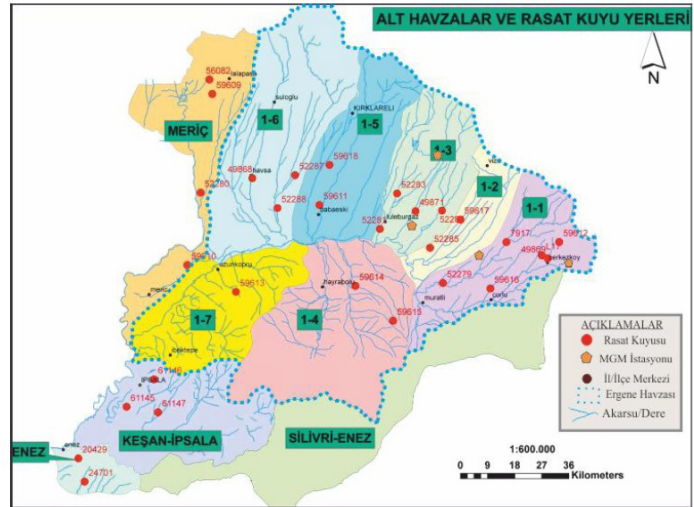
Şekil-4: Ergene Havzası Alt Havza ve Rasat Kuyuları

Tekirdağ iline bağlı olan Çerkezköy, Trakya Ergene Havzası üzerinde bulunmakta ve bu bölgede bulunan yeraltı suyu kuyuları serbest akiferden (*) beslenmektedir. Şekil-4 ten görüleceği üzere Devlet Su İşlerine (DSİ) ait 49869 numaralı rasat (gözlem) kuyusu Çerkezköy'e en yakın ve yeraltı su seviyeleri ile ilgili net bilgi alabileceğimiz kuyudur. Bu kuyudaki yıllara bağlı değişim bize bölgedeki yeraltı suyu seviyelerindeki durumu/değişimi gösterecektir.
