TEKNİK BÜLTEN

İç Ortam Isı Değişirici Korozyonu Sektör Araştırma Raporu

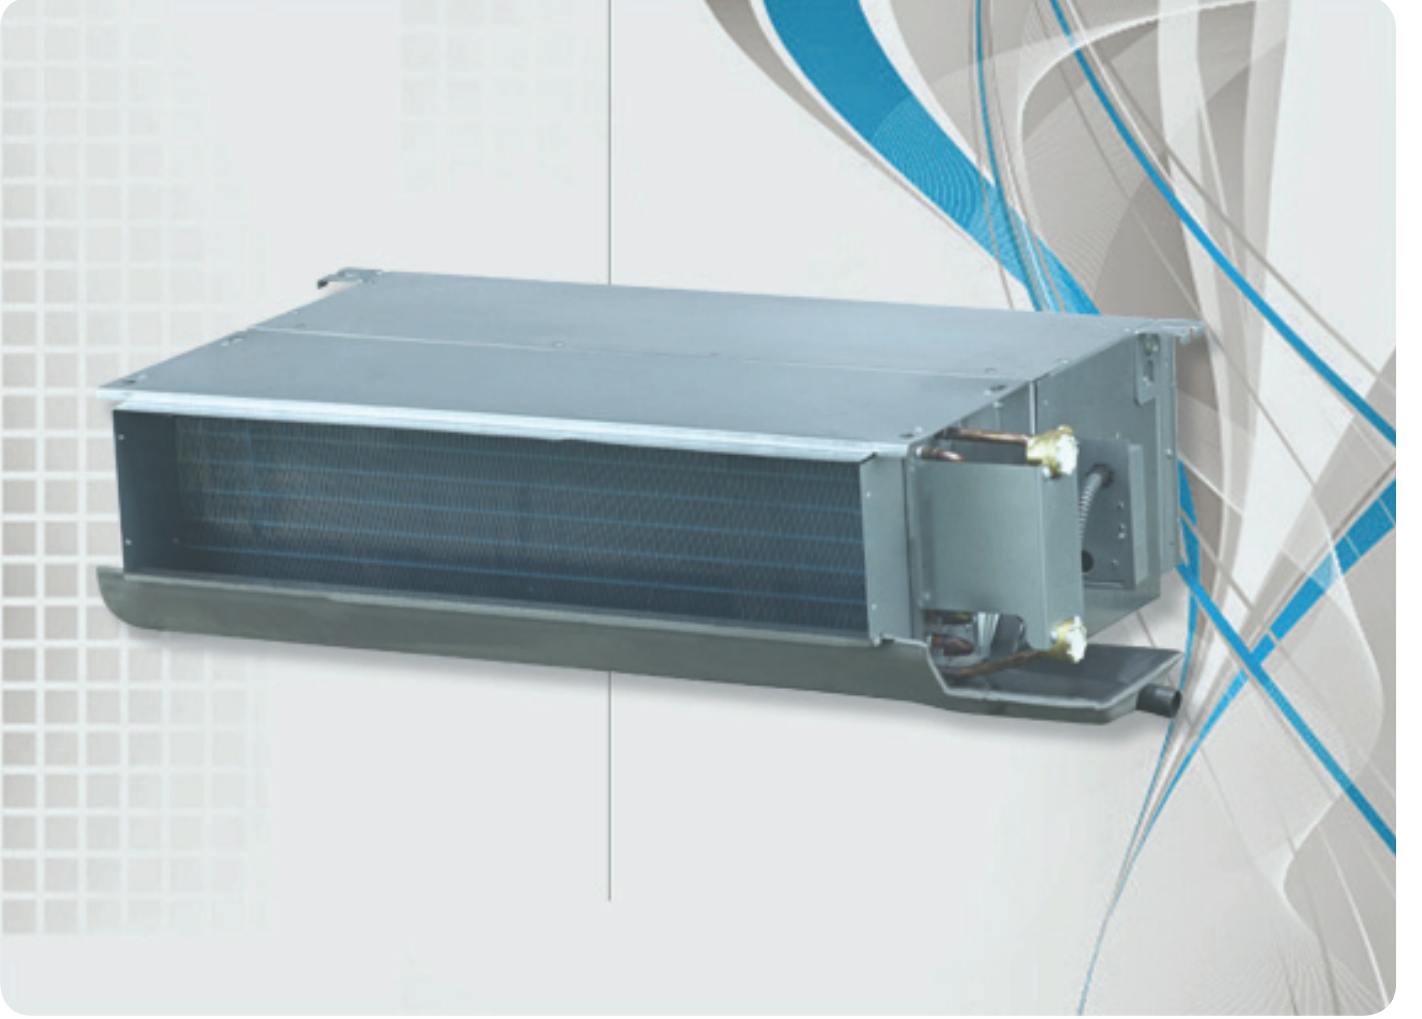
Sağdaki fotoğraflarda, "karıncalanma (formicary) tipi

korozyon" nedeniyle arızalanan bataryalardan alınan büyütülmüş boru kesitleri gösterilmiştir.

Korozyonun bakır borunun dış yüzeyinden iç yüzeyine doğru ilerlediği, boru delinene kadar aşındırdığı, bunun sonucu borudan dışarıya soğutkan sızıntısının olduğu görülebilir.¹

Korozyonun oluşum sürecindeki farklılıklar nedeniyle bazı fotoğraflardaki aşınma diğerlerinden daha az gibi görülebilir.

Ancak süreç içinde, tüm bu örnek borularda, boru boyunca oluşan korozyon bu noktalardan sızıntıya neden olmuştur.
